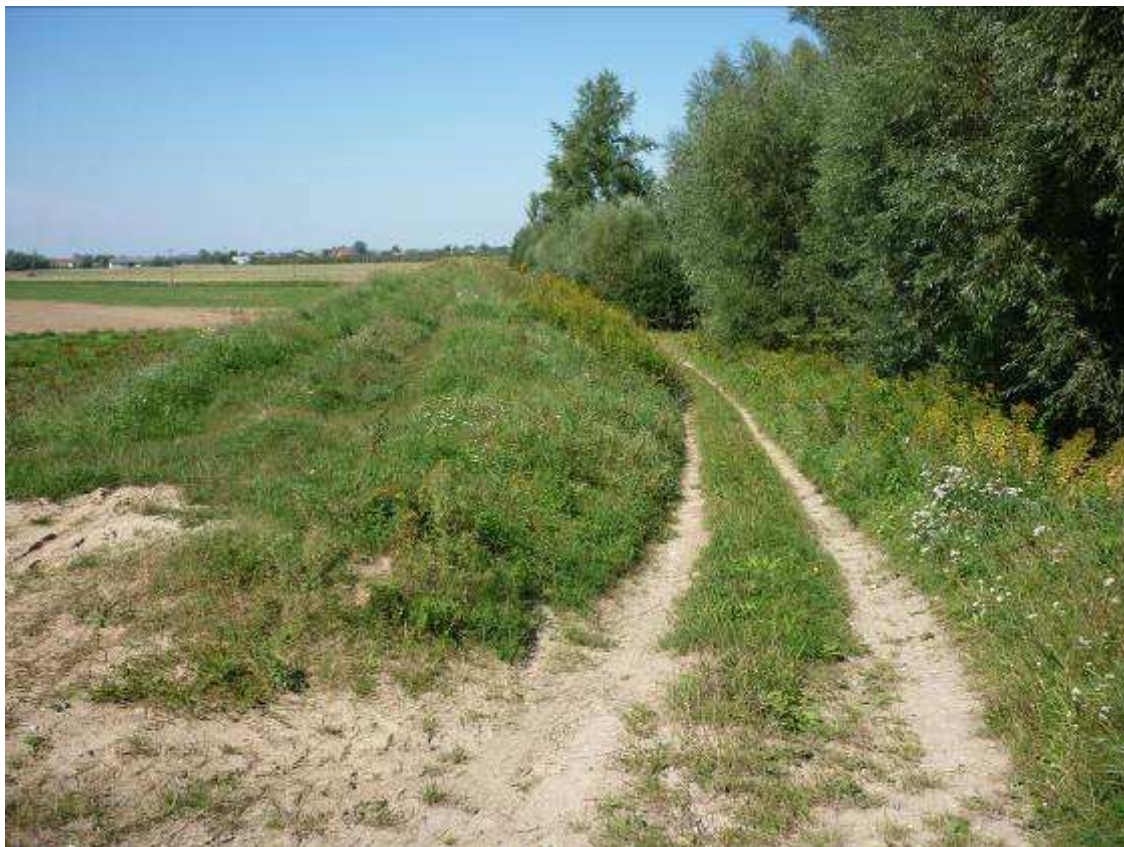
Fot. 4 Nieumocniony zjazd na międzywale w km 4+420

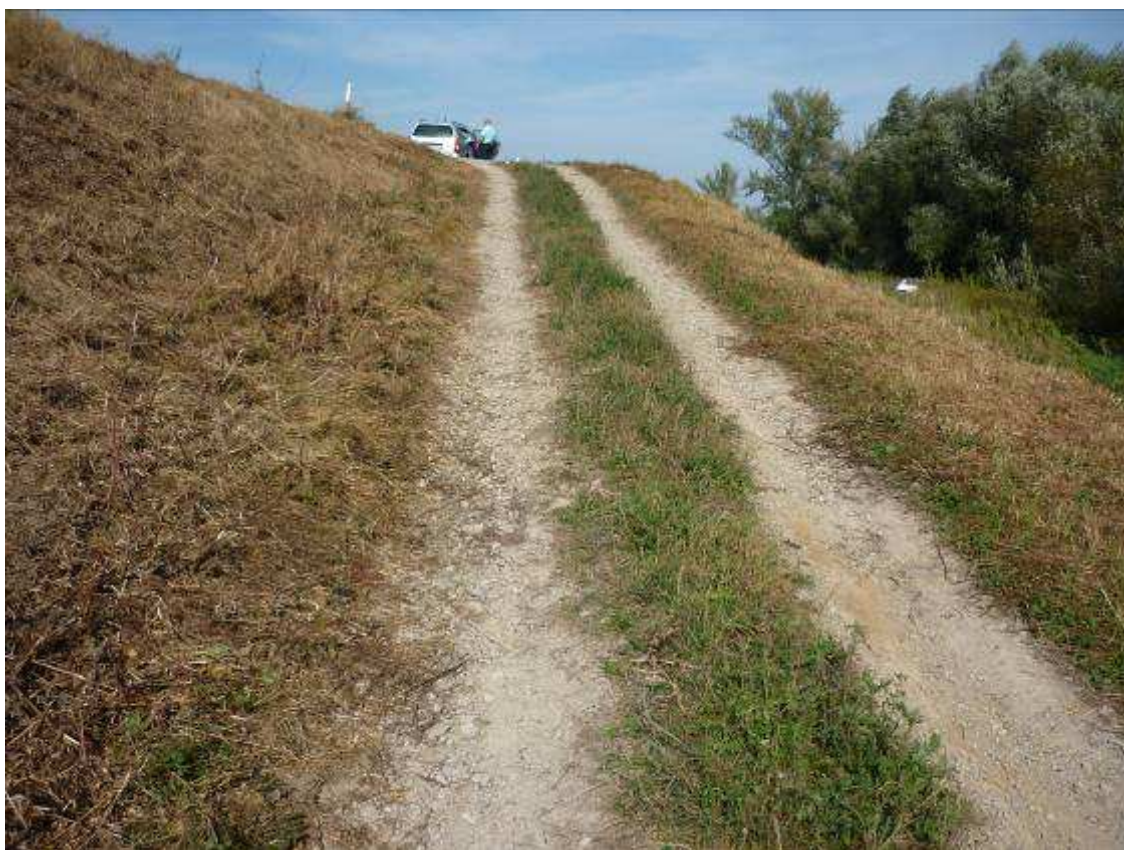
Fot. 5 Umocniony tłuczniem podjazd na koronę wału od strony odwodnej w km 5+023

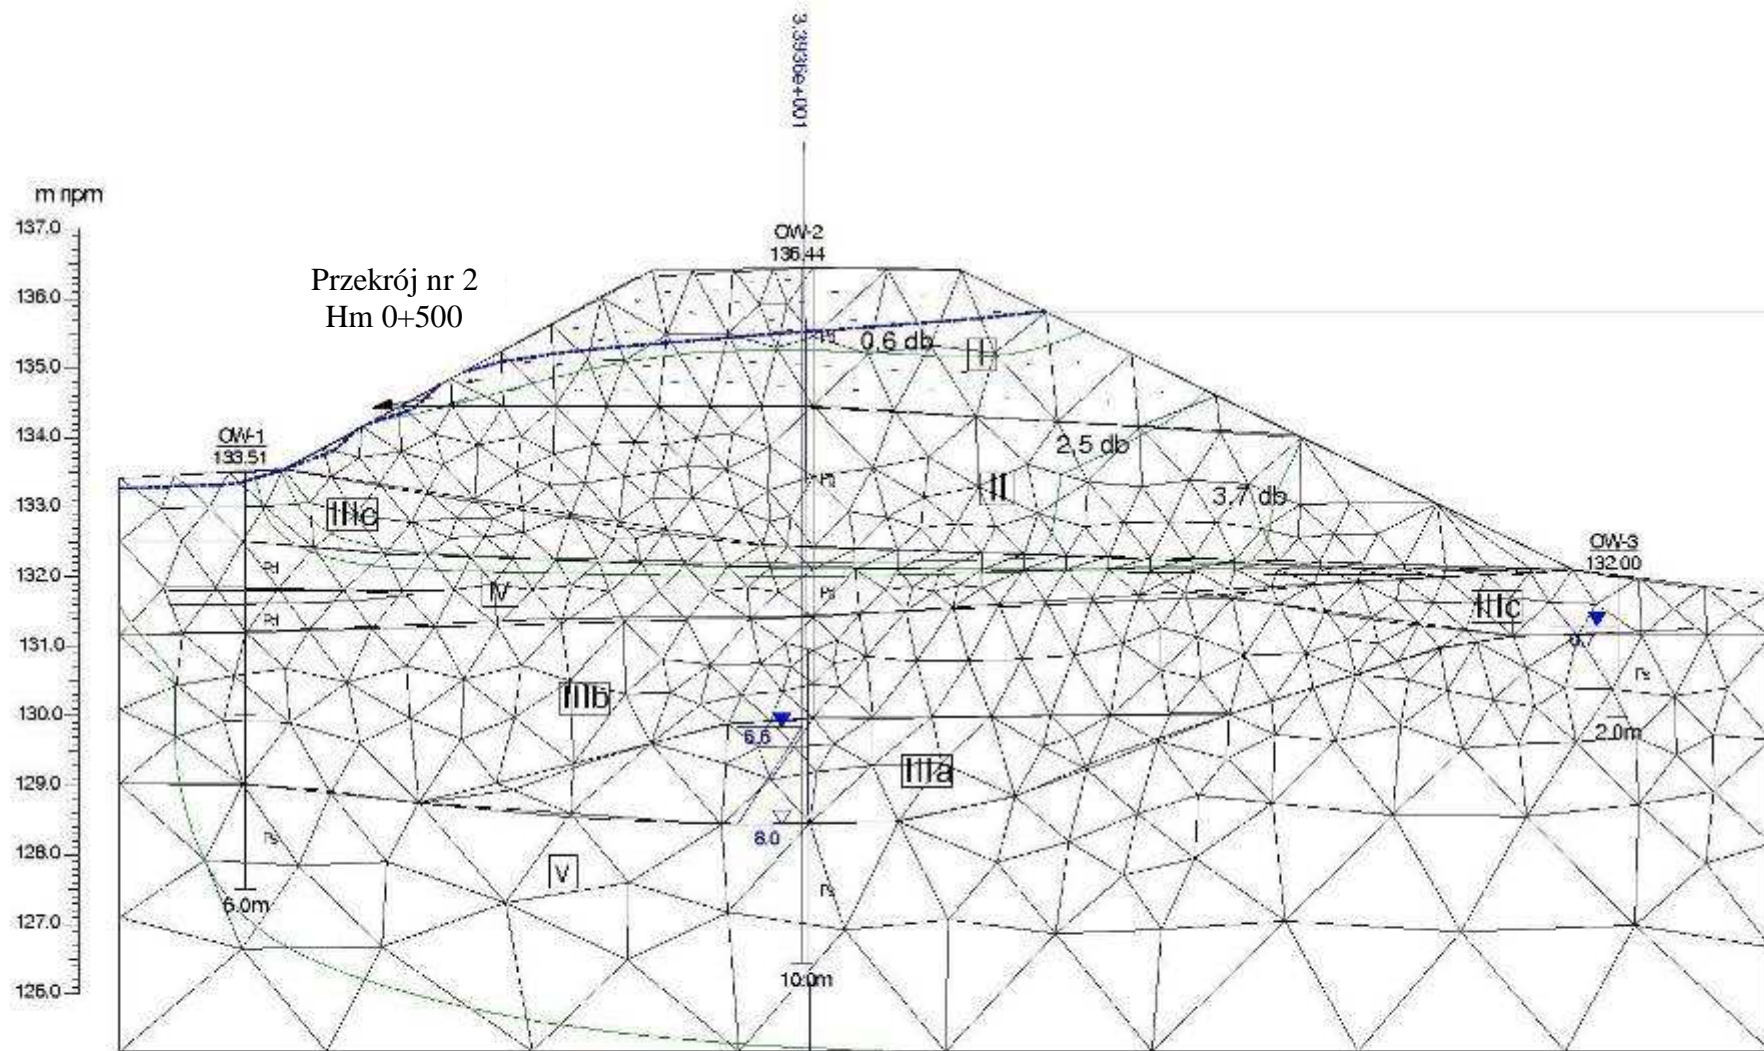
W celu sprawdzenia bezpieczeństwa istniejącego wału wykonano obliczenia filtracji przez korpus wału i podłoże w warunkach przepływu wody powodziowej. Przykładowy obraz filtracji w przekroju, gdzie korona wału ma ponad 4,5 m szerokości przedstawiono na rys. 3. Jak widać przy poziomie wody przekraczającym stan miarodajny przesiąki na skarpie odpowietrznej wystąpią już po 0,6 doby (ok. 14,4 godz.). Przepływ kulminacyjny trwa dłużej, a więc rozmycie wału jest możliwe. Obliczona stateczność skarpy odpowietrznej (rys. 4) $F_{\min} = 0,863$ daleko odbiega od wymaganej przepisami $F \geq 1,3$. Jak blisko było do katastrofy budowlanej mogą świadczyć przytoczone wartości dotyczące pokazanego przekroju:

– rzędna korony wału istniejącego	- 136,44
– projektowana rzędna korony wału	- 136,45
– rzędna poziomu wody miarodajnej ($Q_{1\%}$)	- 135,45
– rzędna wody powodziowej z lipca 1997 r.	- 135,13
– rzędna wody powodziowej w kwietniu 1998 r.	- 134,81
– rzędna wody powodziowej z lipca 2001 r.	- 135,28

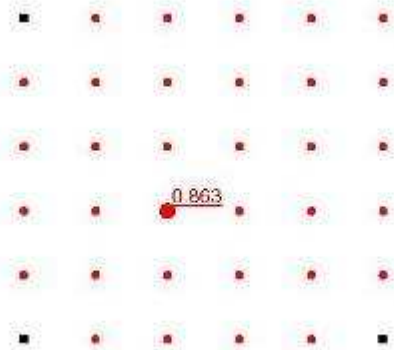
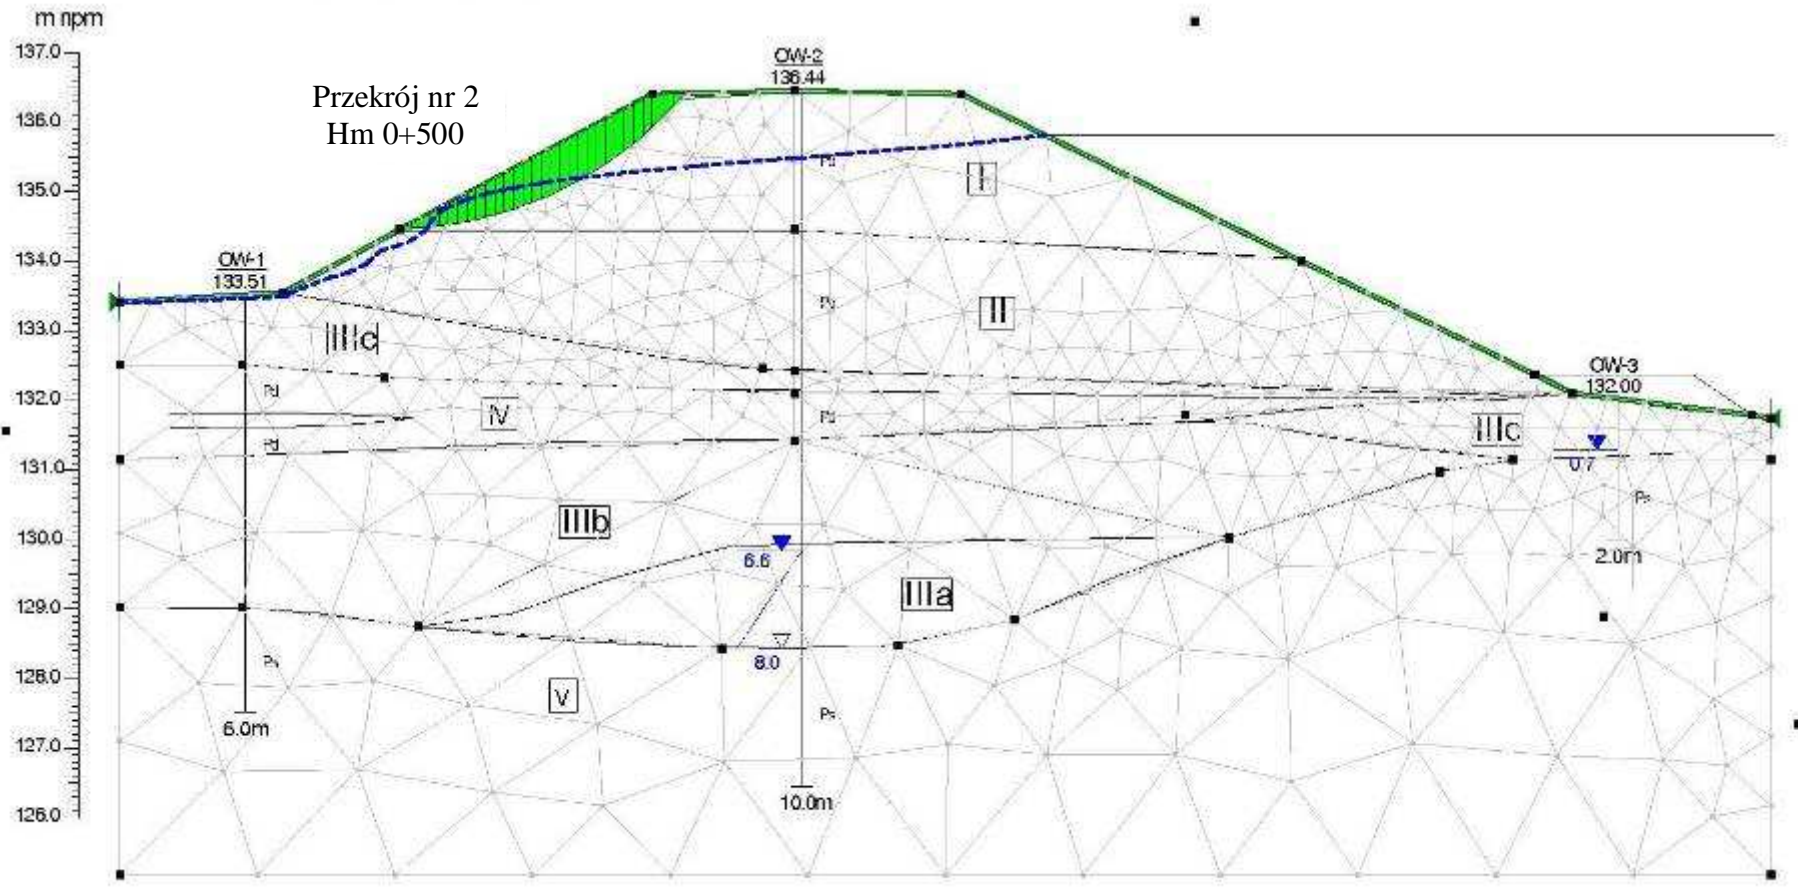
OBLICZENIE STATECZNOŚCI
 SKARPY ODPOWIETRZNEJ
 METODA MORGENSTERN - PRICE
 $F_{min} = 0,863$

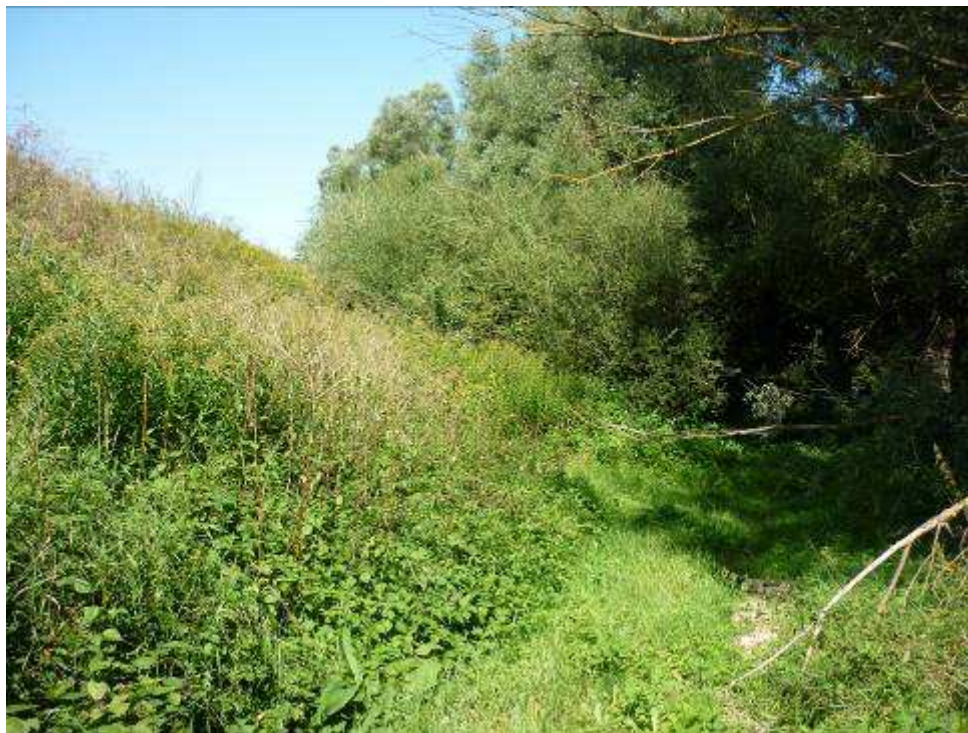
Fot. 6 Opanowana przez chwasty odwodna skarpa wału

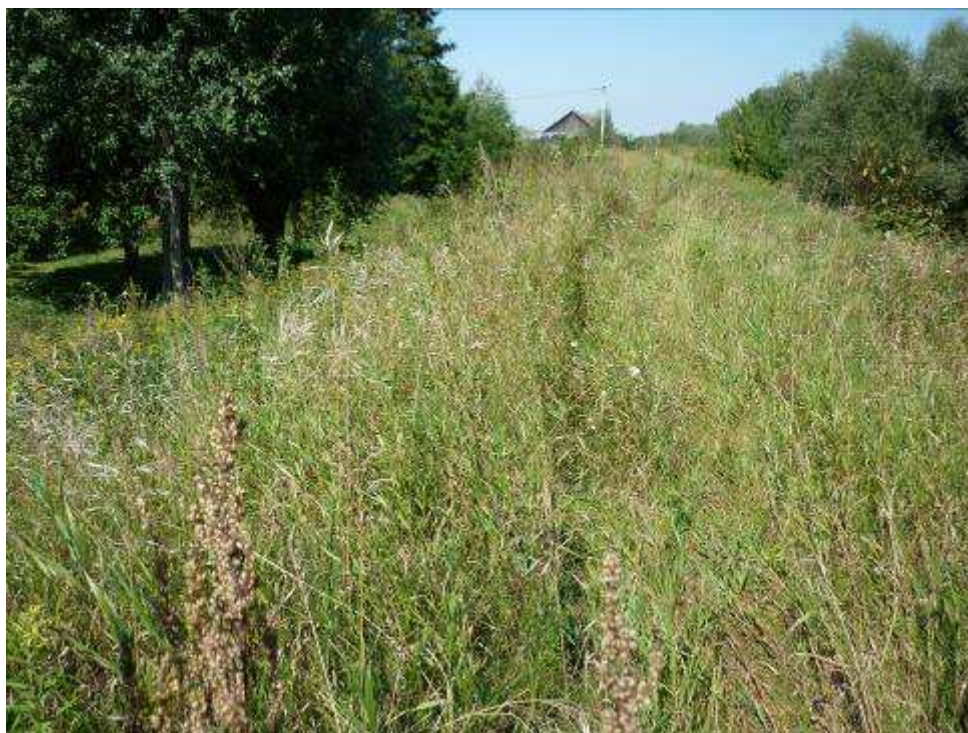
Fot. 7 Porost ziołowo – trawiasty na koronie wału

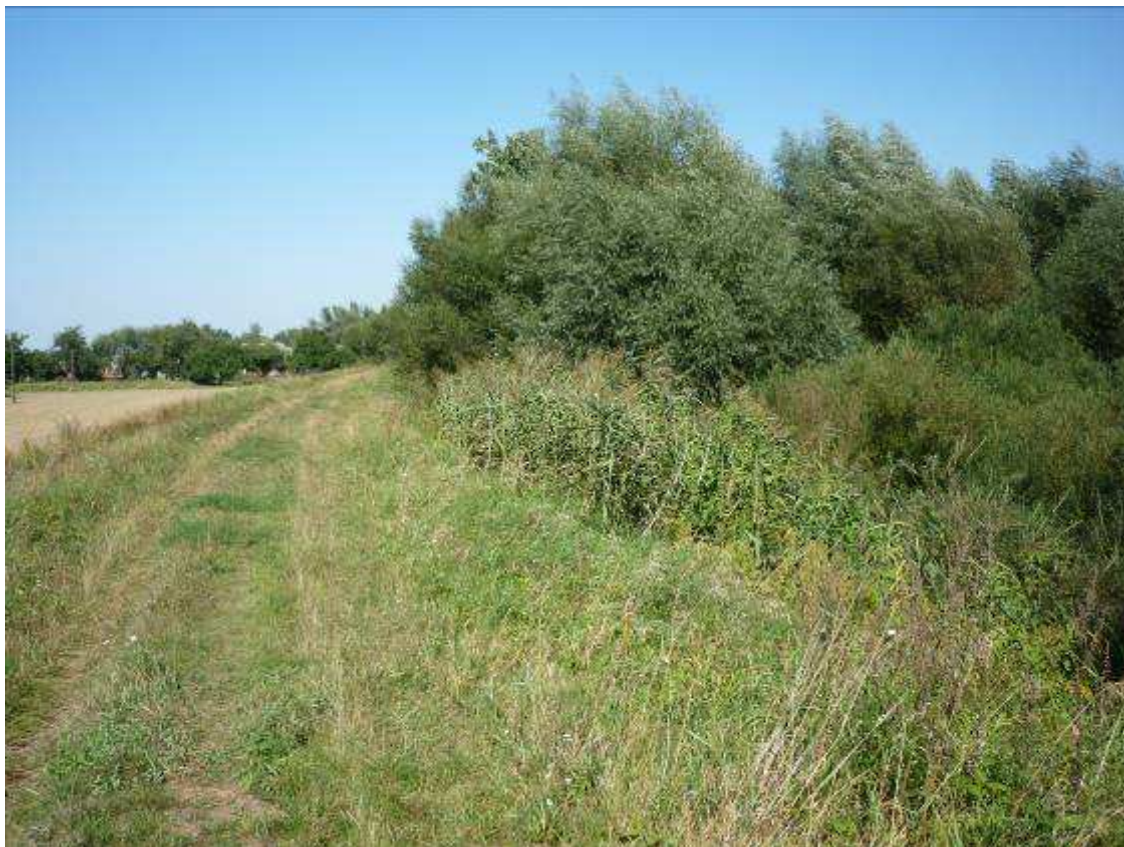
Fot. 8 Trzcina na odwodnej skarpie wału

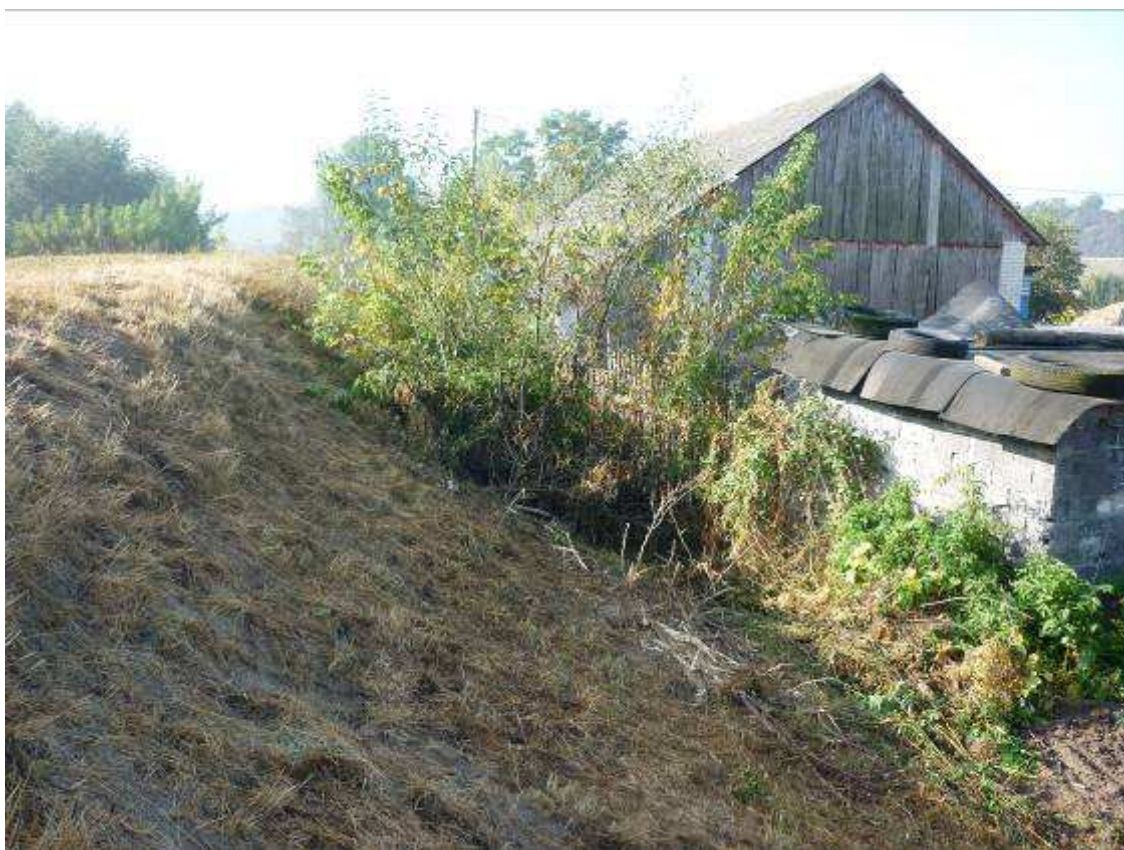
Fot. 9 Niewykoszona odpowietrzna skarpa wału z wkraczającą roślinnością drzewiastą

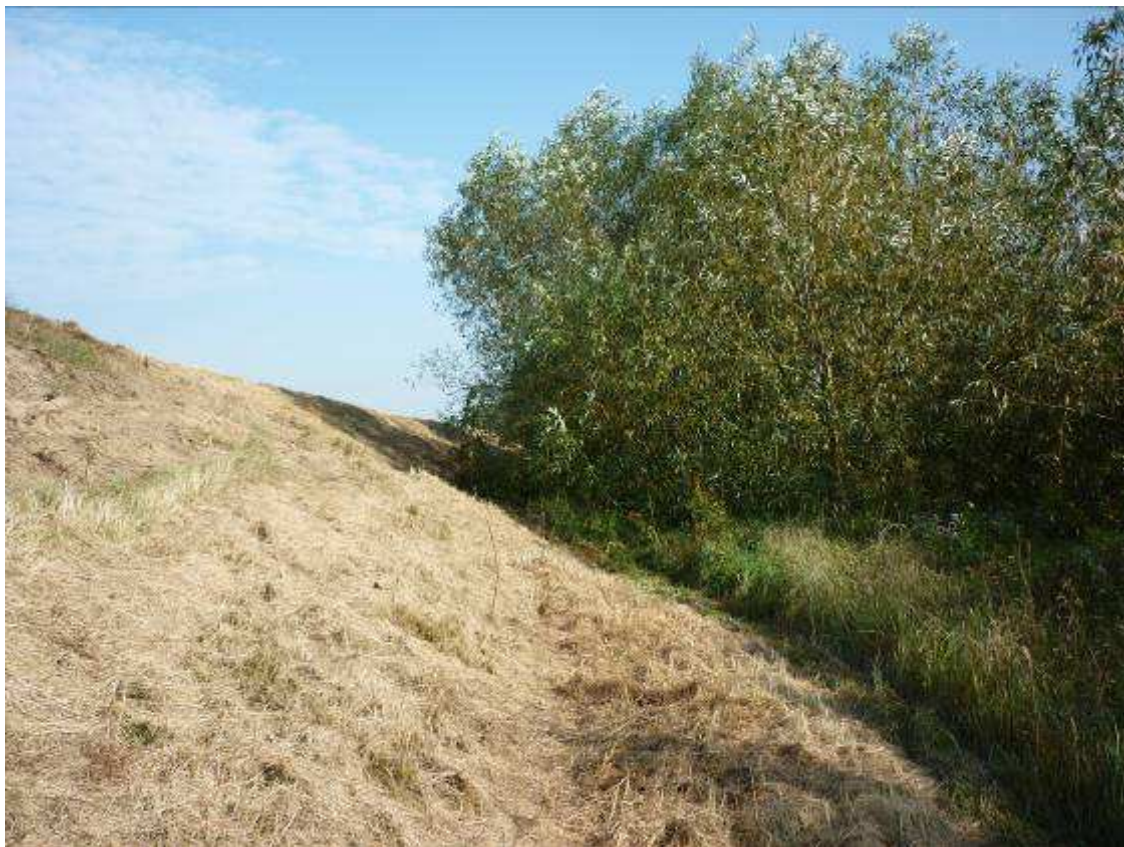
Fot. 10 Roślinność drzewiasta nie pozwala wykosić skarpy wału

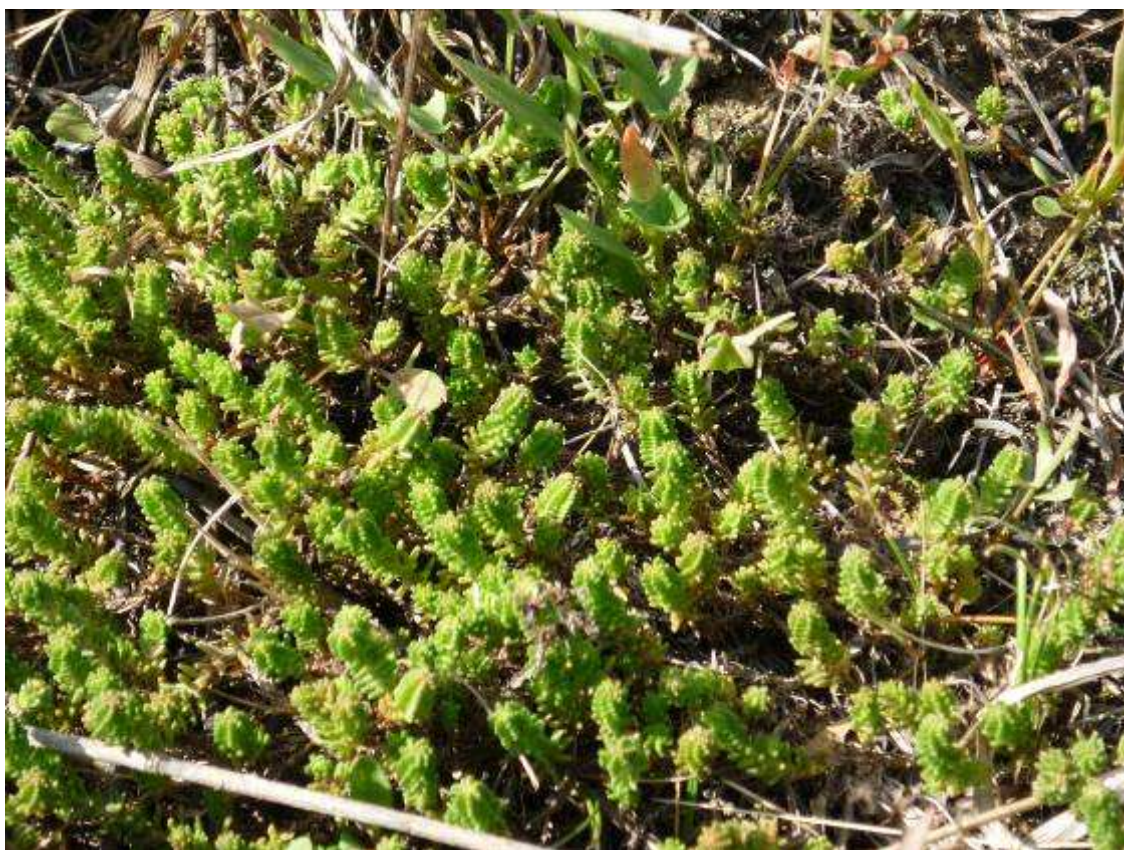
Fot. 11 Roślinność kserotermiczna na skarpie wału nie zapewnia umocnienia korpusu

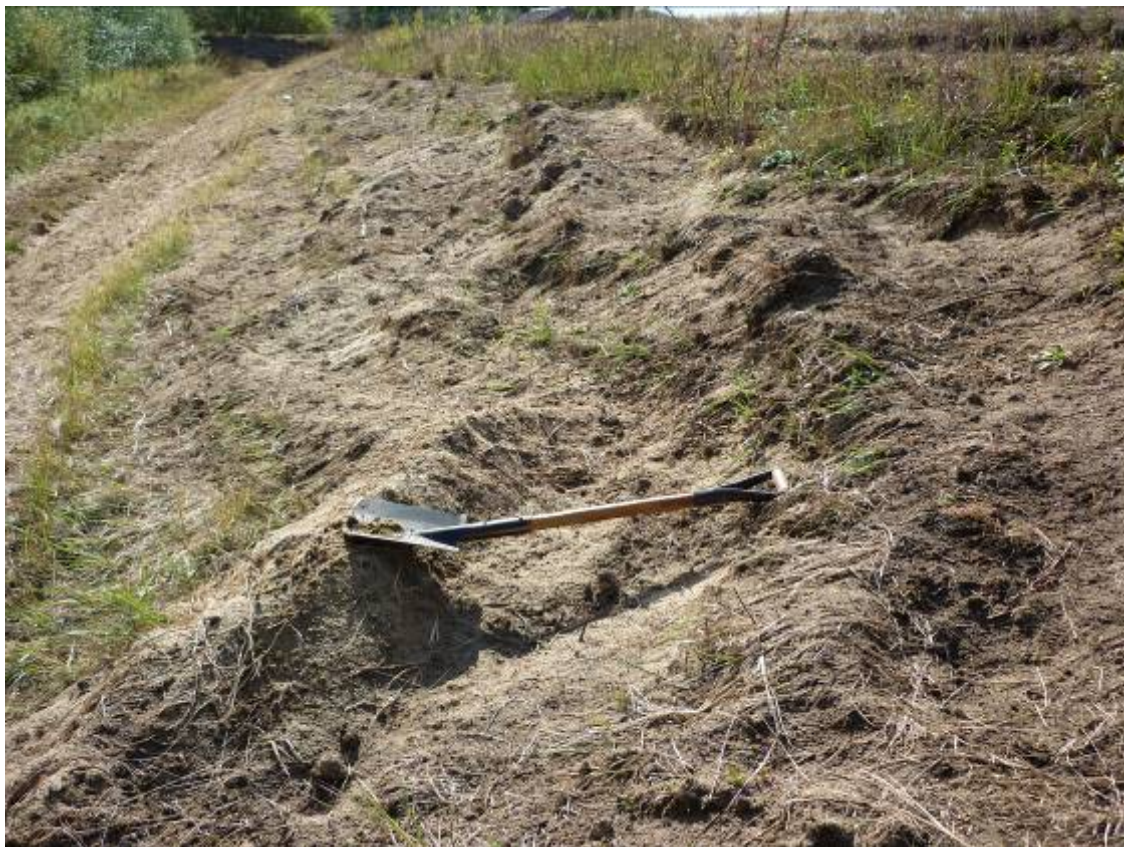
Fot. 12 Źle umocniona skarpa nawet w trakcie koszenia jest dewastowana

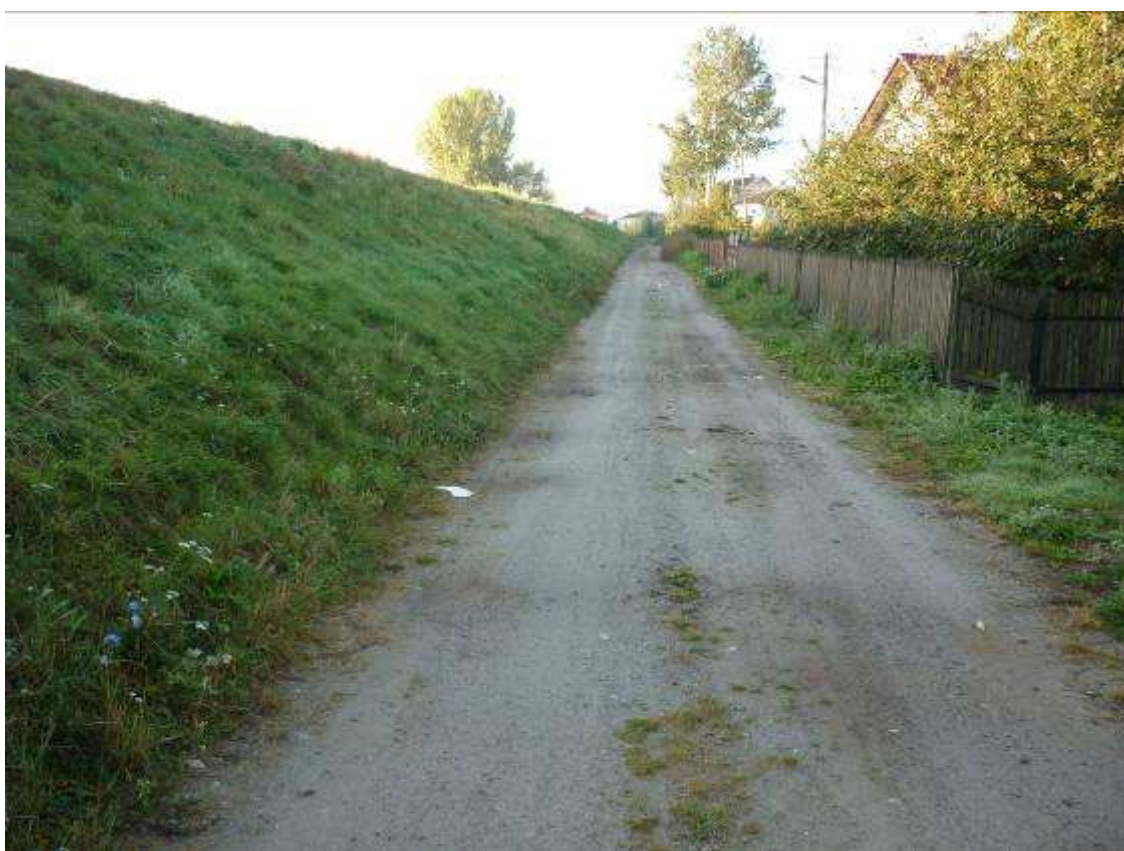
Fot. 13 Dobrze zadarniona skarpa z drogą przywałową umocnioną tłuczniem na terenie woj. mazowieckiego.
