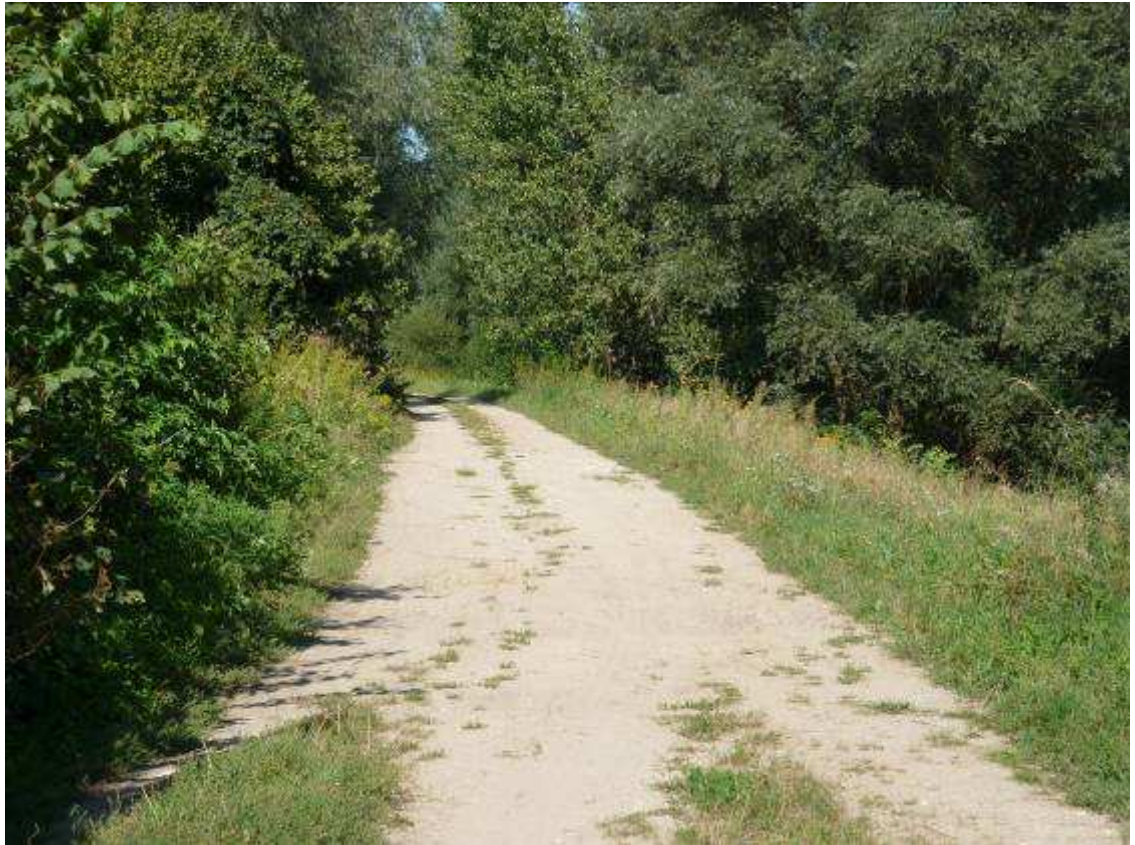
**Fot. 30** Roślinność drzewiasta dochodząca do korony wału.

Jak widać na zamieszczonych fotografiach korona wału wykorzystywana jest jako szlak komunikacyjny o różnym nasileniu ruchu na poszczególnych odcinkach. Aby sprostać wymaganiom przepisów stan ten musi ulec gruntownej zmianie. Występowanie roślinności drzewiastej na skarpach lub w pobliżu stopy wału jest również zakazane i mimo, że Starosta może w drodze decyzji nakazać ich usunięcie (art. 85 ust. 4 Prawa Wodnego) dotychczas nikt tym problemem się nie zainteresował. Dla potrzeb wykonania robót związanych z omawianą inwestycją pas ten musi być nieco szerszy chociażby tylko ze względu na ruch maszyn i manewry żurawia.

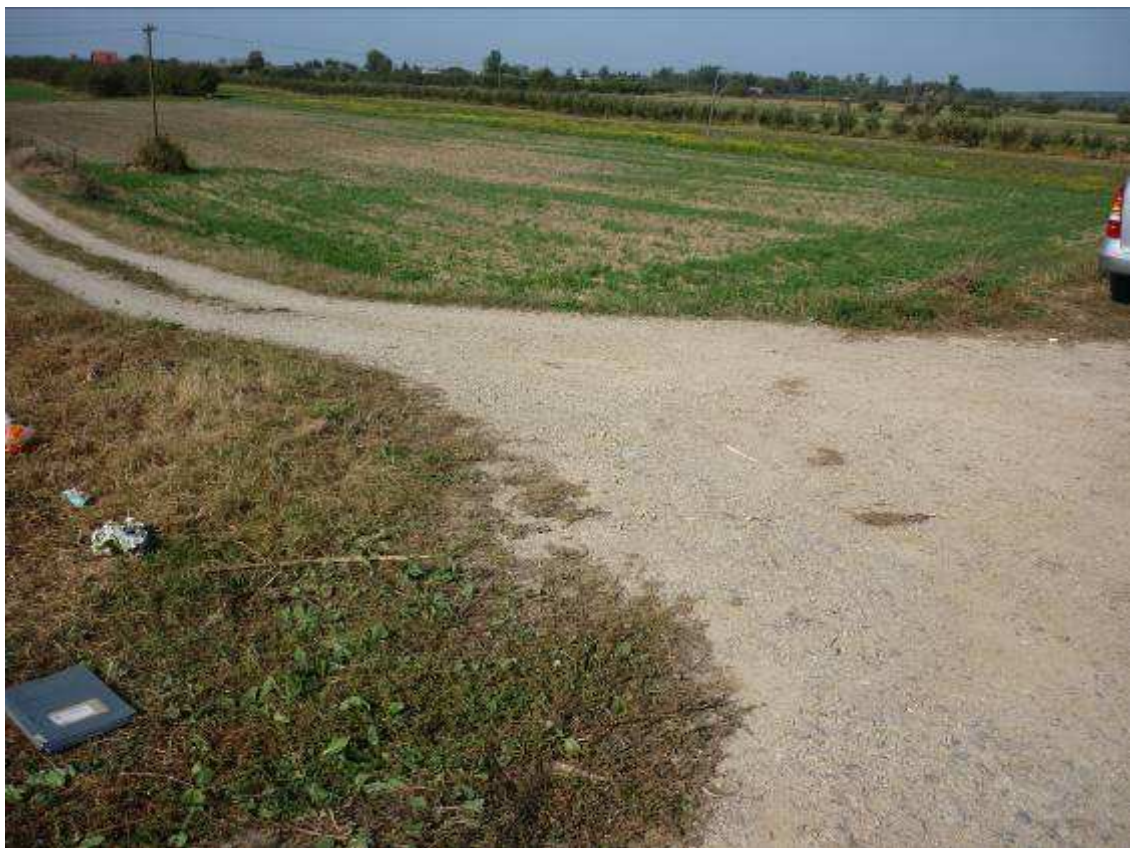
**Fot. 31** Utwardzony tłuczniem podjazd na koronę wału w km 5+023.

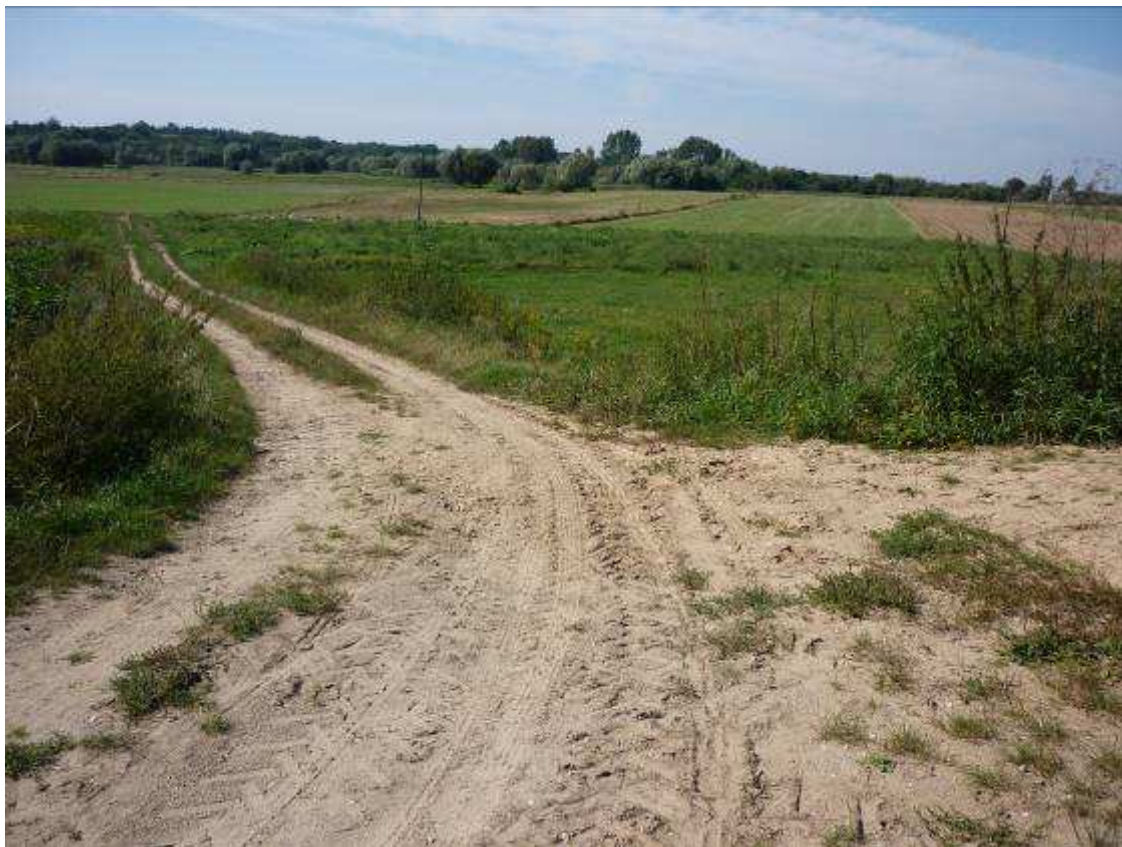
**Fot. 32** Nieutwardzony podjazd z drogi gminnej na koronę wału w km 4+420

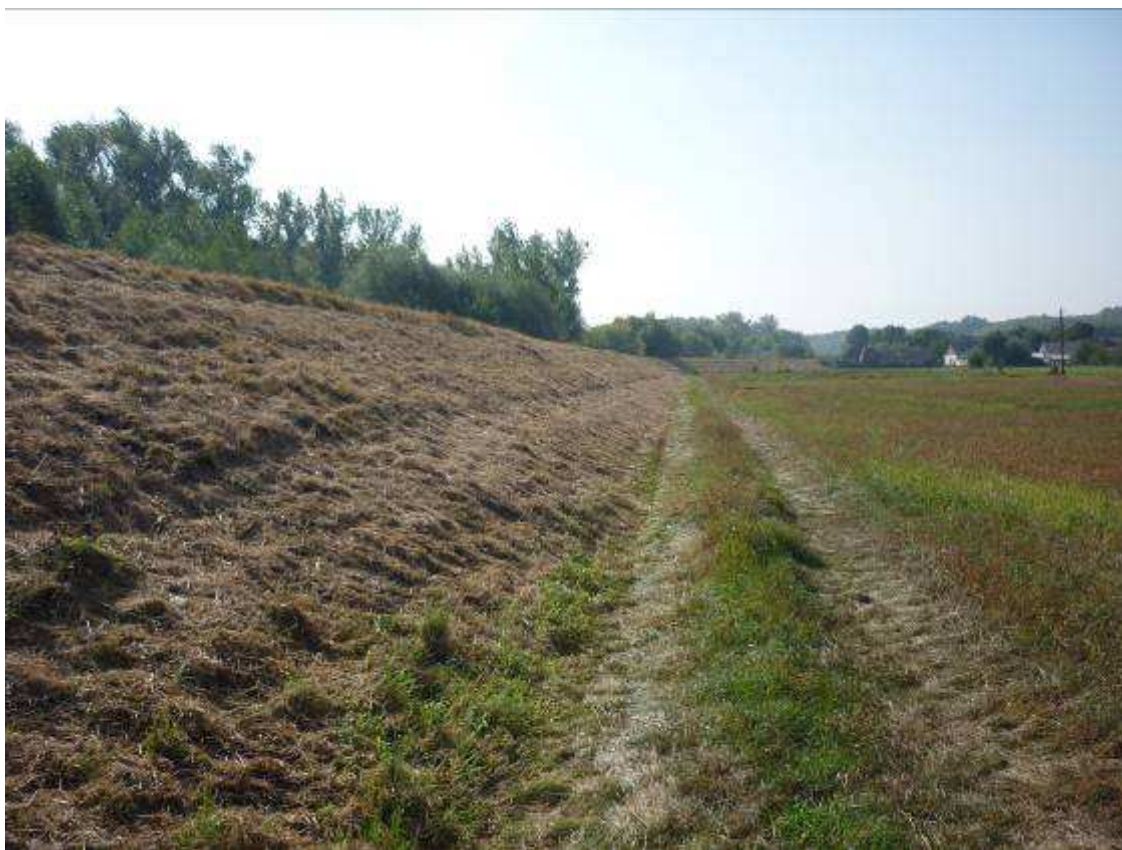
**Fot. 33** Ślad drogi przy skarpie odpowietrznej
